Buno le 7 février 2026

## Compte rendu de sécurité des vols de l'activité 2025 DU DTO n° 287

### Association Aéronautique du Val d'Essonne (AAVE)

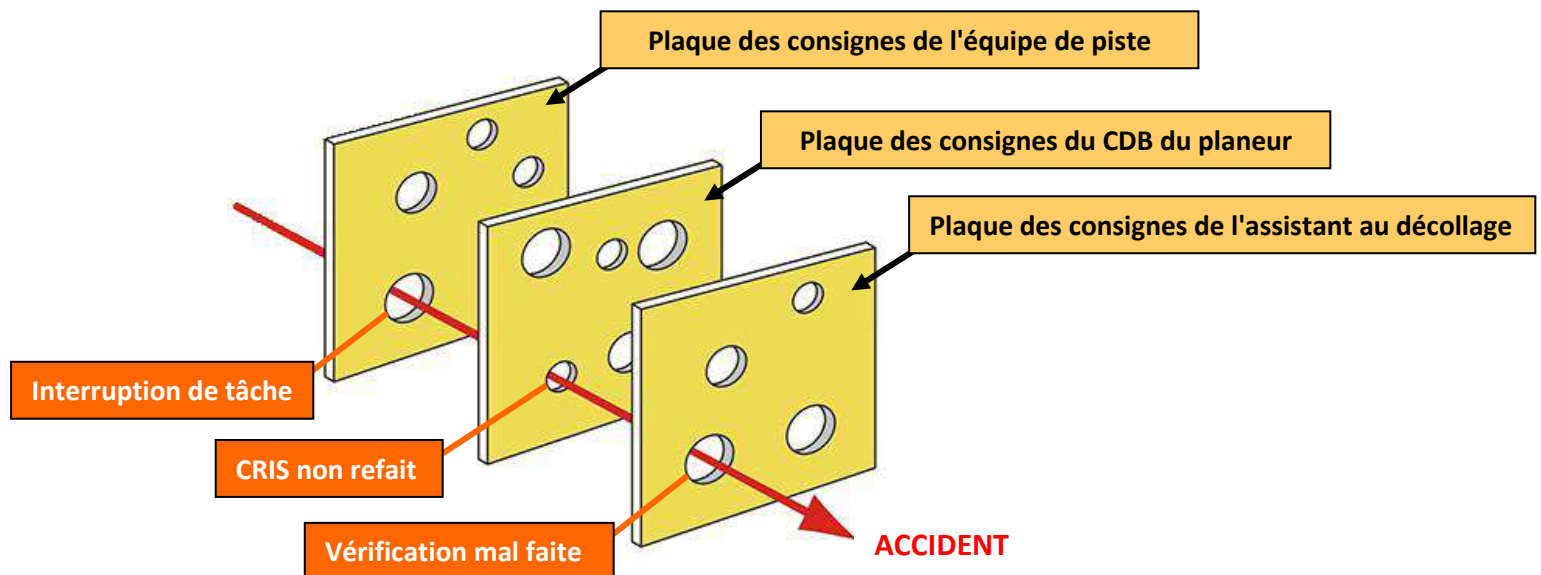
Trois trous se sont alignés dans les plaques de protection prévues :

**Equipe de piste :** L'équipage a été perturbé par un élément extérieur pendant sa préparation : Une mauvaise gestion de l'accrochage du câble. Cela provoque une interruption de tâche. L'instructeur réouvre sa verrière et largue le câble.

**Le CDB du planeur :** Ne refait son CRIS après avoir refermé la verrière.

- Gardons la plus grande rigueur en piste !
- On ne perturbe pas un équipage qui se prépare !
- Aucune impasse sur le CRIS !
- En cas d'interruption de tâche, on recommence le CRIS !  
*L'interruption de tâche est un « Killer item » (et pas seulement en aviation).*
- L'assistant de piste est le dernier rempart pour éviter l'accident.  
*Il faut faire toutes les vérifications requises avec rigueur !*
