## ANNEXE AU RAPPORT D'ACTIVITE ET BILAN ANNUEL DU DTO n° 287

Association Aéronautique du Val d'Essonne (AAVE)

Ces réunions réglementaires de sécurité concernant le DTO n° 287 se sont tenues le 03 mars 2023 en présentiel sur l'aérodrome de Buno Bonnevaux.

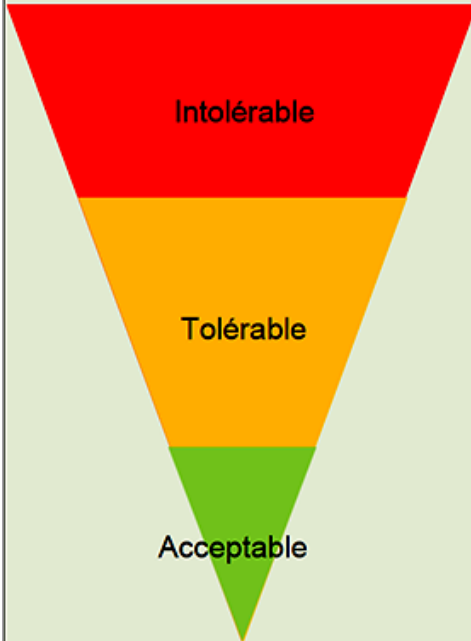
Matrice de tolérabilité :

Description de la tolérabilité	Indice de risque évalué	Critères suggérés

<p>Intolérable</p> <p>Tolérable</p> <p>Acceptable</p>	<p>5A, 5B, 5C, 4A,4B,3A</p>	<p>Inacceptable dans les circonstances existantes</p>
	<p>5D,5E, 4C, 4D, 4E, 3B, 3C, 3D, 2A, 2B, 2C, 1A</p>	<p>Acceptable sur la base d'une atténuation de risque. Peut exiger une décision de la direction.</p>
	<p>3E,2D, 2E, 1B, 1C, 1D, 1E</p>	<p>Acceptable</p>

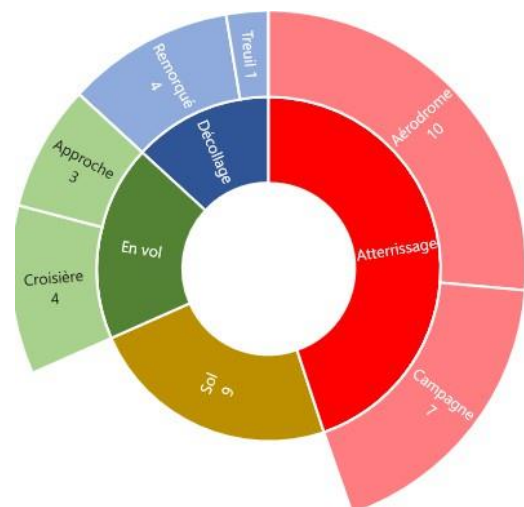
Le bilan d'accidentologie de la FFVP relève en 2024 deux accidents mortels, neuf blessés et 6 planeurs détruits.  
Le plus grand nombre d'incidents/accidents sont survenus lors d'atterrissage sur des aérodromes comme on le voit sur la rosace de répartitions des événements ci-contre.
