## Compte rendu de la réunion des instructeurs de l'AAVE du 7 février 2026

# Procédures treuil de l'AAVE

Février 2026 (V2)

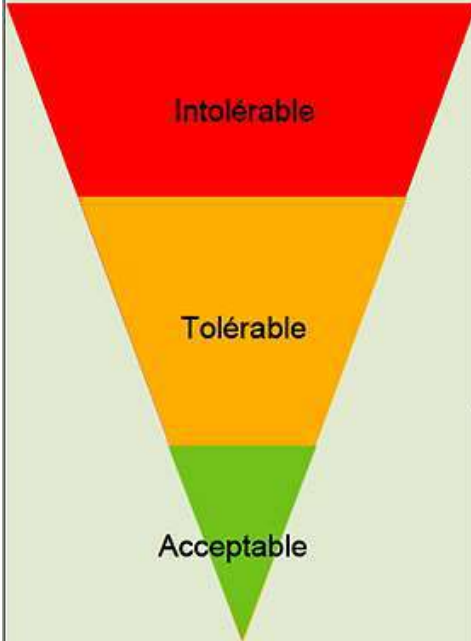
Matrice de tolérabilité :

| Description de la tolérabilité | Indice de risque évalué | Critères suggérés |
| <br>Intolérable | 5A, 5B, 5C,<br>4A,4B,3A | Inacceptable dans<br>les circonstances existantes |
| Tolérable | 5D,5E, 4C, 4D,<br>4E, 3B, 3C, 3D,<br>2A, 2B, 2C, 1A | Acceptable sur la base<br>d'une atténuation de risque.<br>Peut exiger une décision<br>de la direction. |
| Acceptable | 3E,2D, 2E, 1B,<br>1C, 1D, 1E | Acceptable |

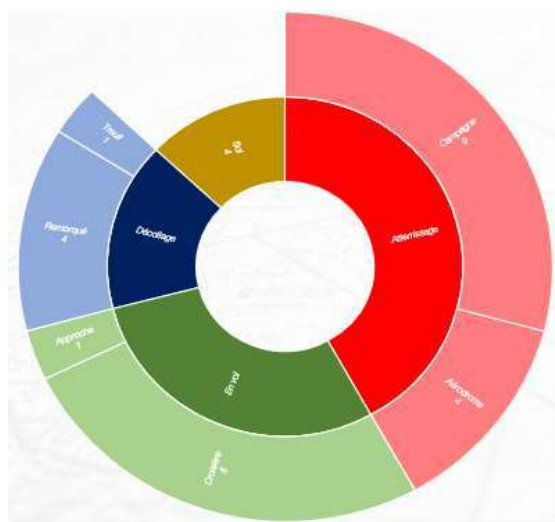
Le bilan d'accidentologie de la FFVP relève en 2025 dix accidents mortels, dix blessés.  
Le plus grand nombre d'incidents/accidents sont survenus lors d'atterrissage sur des aérodromes comme on le voit sur la rosace de répartitions des événements ci-contre.

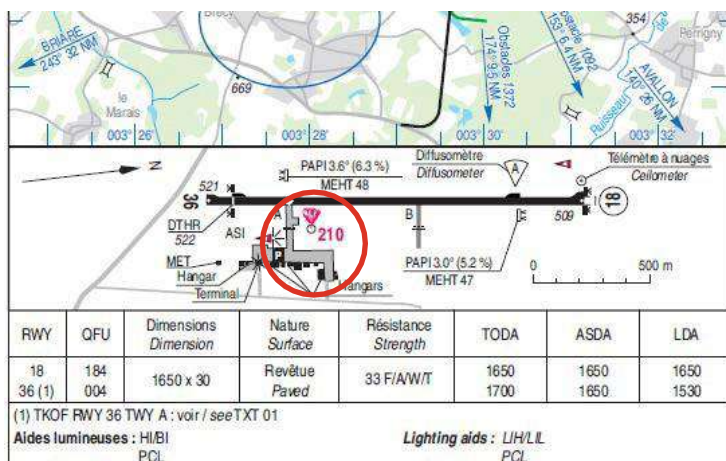
#### Sur la carte VAC :

On peut trouver cette référence à deux endroits. Exemple du parachutisme pour le terrain d'Auxerre :

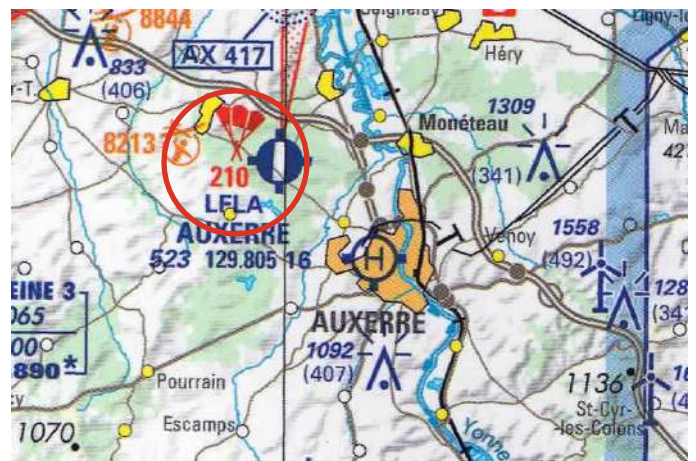
#### Sur la carte IGN 500 000e :

On trouvera les informations concernant l'activité **parachutisme 210** sur le complément routier en allant sur les pages dont le montant supérieur est orné de l'icône parachutisme.

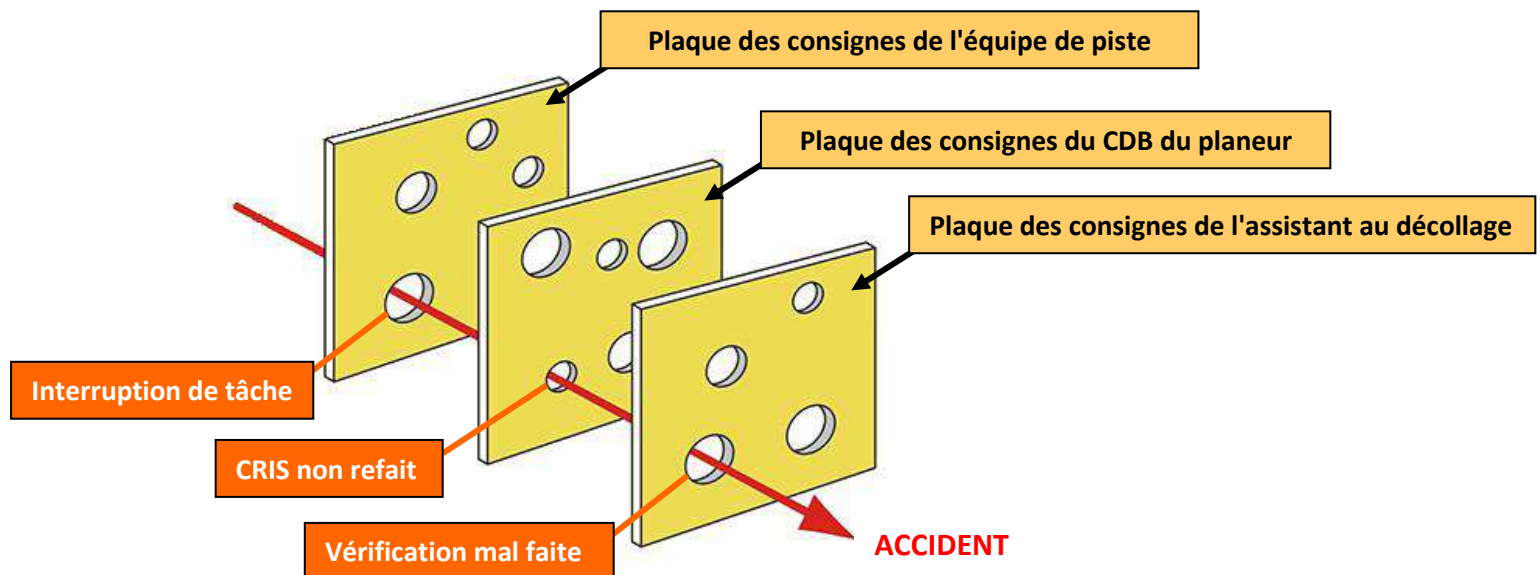
Trois trous se sont alignés dans les plaques de protection prévues :

**Equipe de piste :** L'équipage a été perturbé par un élément extérieur pendant sa préparation : Une mauvaise gestion de l'accrochage du câble. Cela provoque une interruption de tâche. L'instructeur réouvre sa verrière et largue le câble.

**Le CDB du planeur :** Ne refait son CRIS après avoir refermé la verrière.

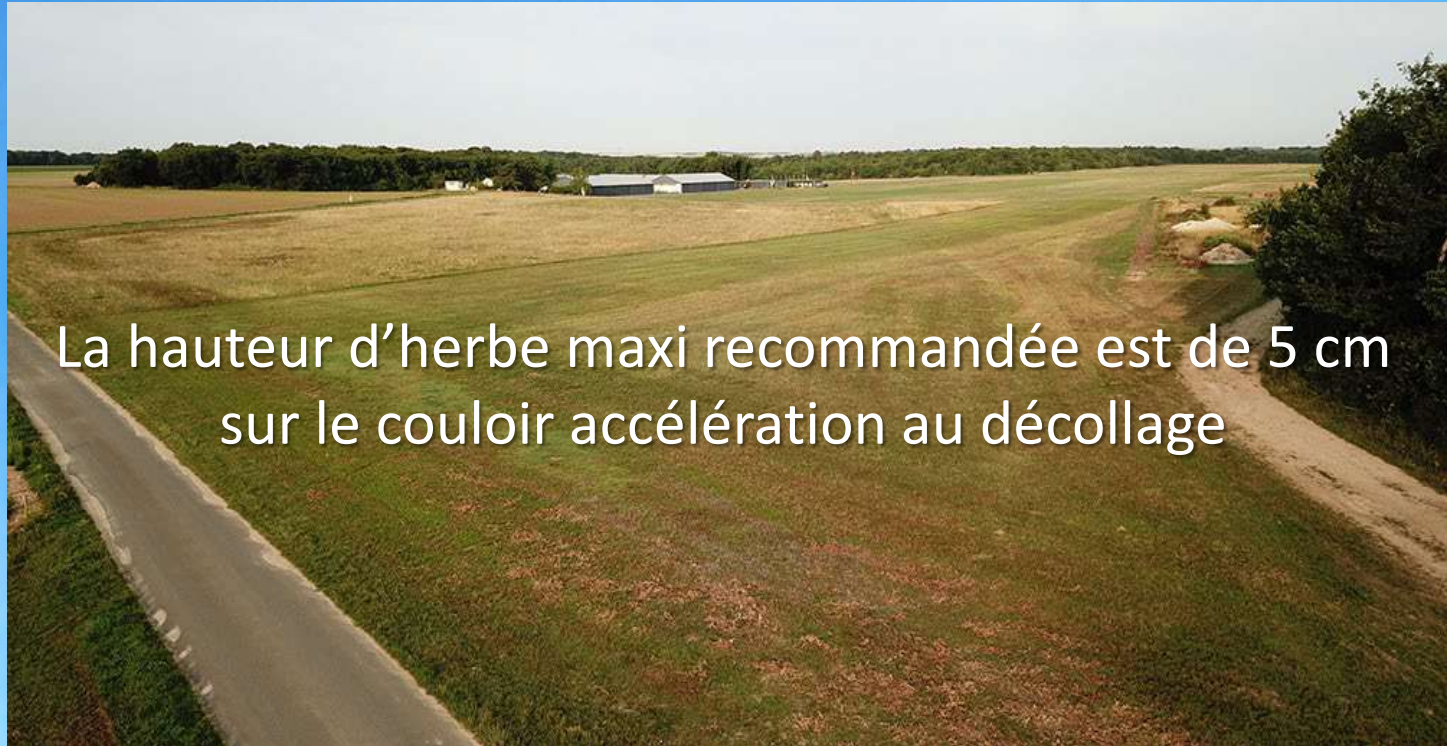
La hauteur d'herbe maxi recommandée est de 5 cm  
sur le couloir accélération au décollage

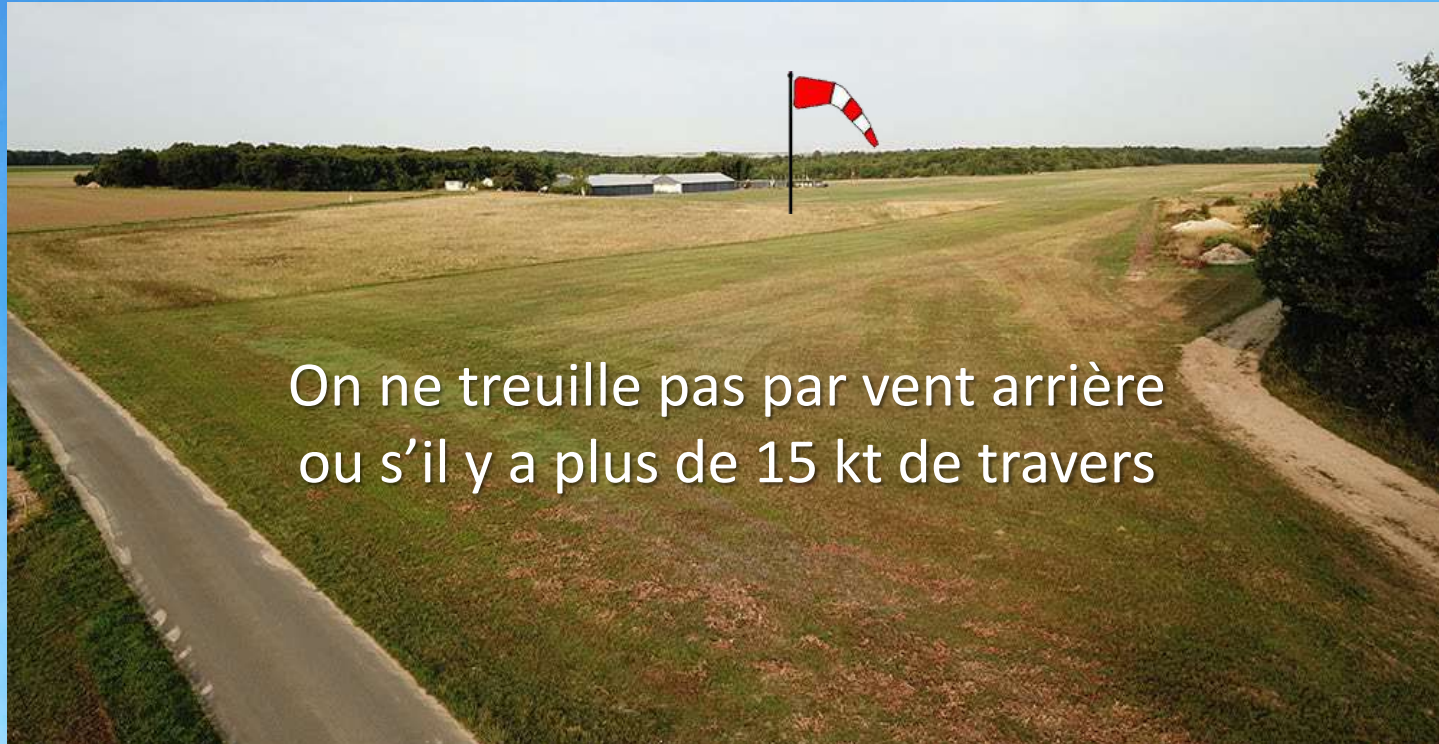
On ne treuille pas par vent arrière  
ou s'il y a plus de 15 kt de travers

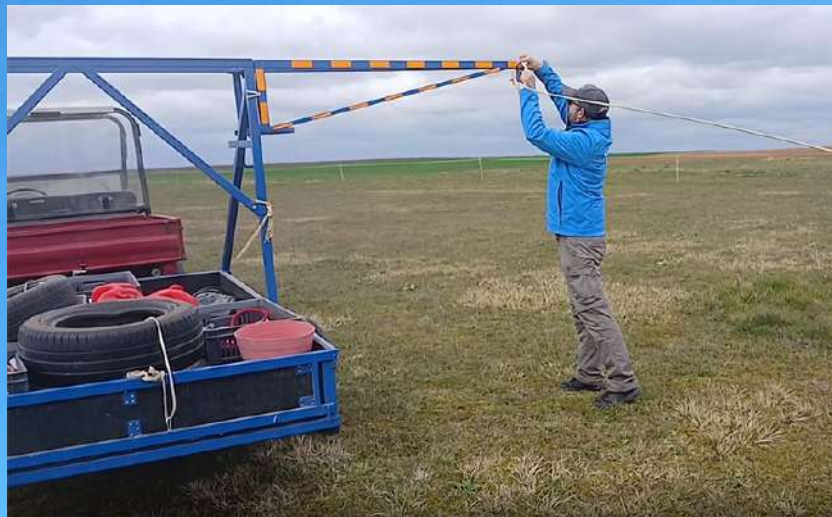
Pour compléter l'équipe et augmenter la cadence des départs  
il est recommandé d'avoir également un assistant treuil pour remonter les câbles  
(Mais le conducteur de treuil peut effectuer cette tâche)

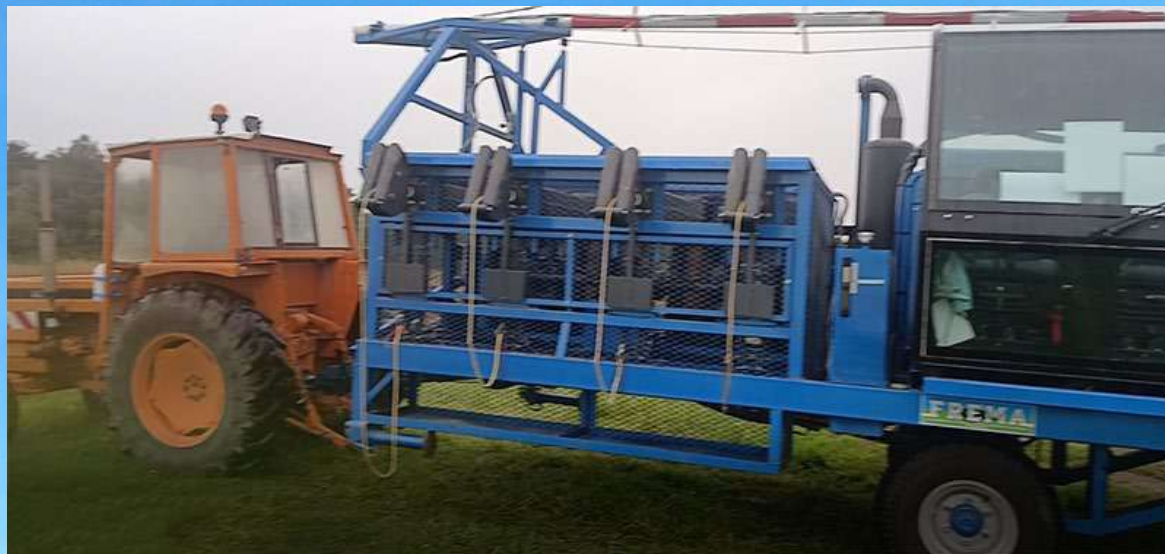
Le conducteur de treuil et son assistant mettent le treuil en place et le prépare

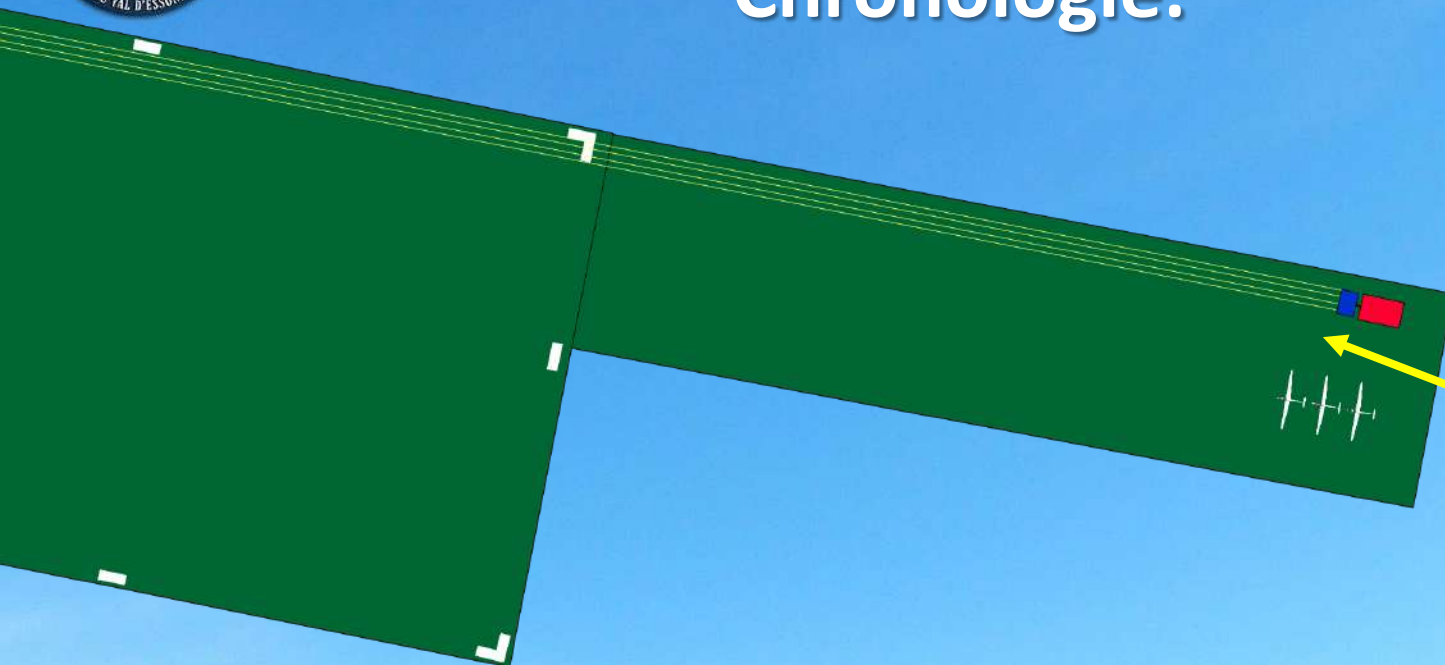
Une envergure d'écart

Le chef de piste treuil gère le positionnement des planeurs dans le couloir d'accélération  
Il faut une marge de dégagement d'une envergure par rapport à la ligne d'arrivée des câbles

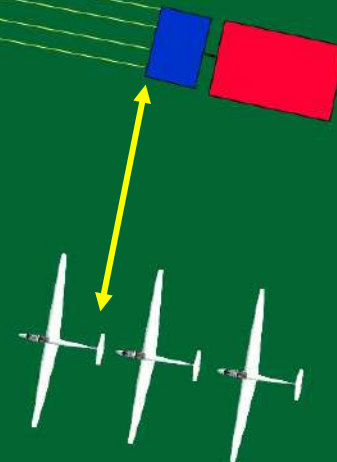
L'assistant treuil qui tire les câbles s'arrête lorsque que les anneaux des câbles sont au niveau de l'empennage du premier planeur au départ

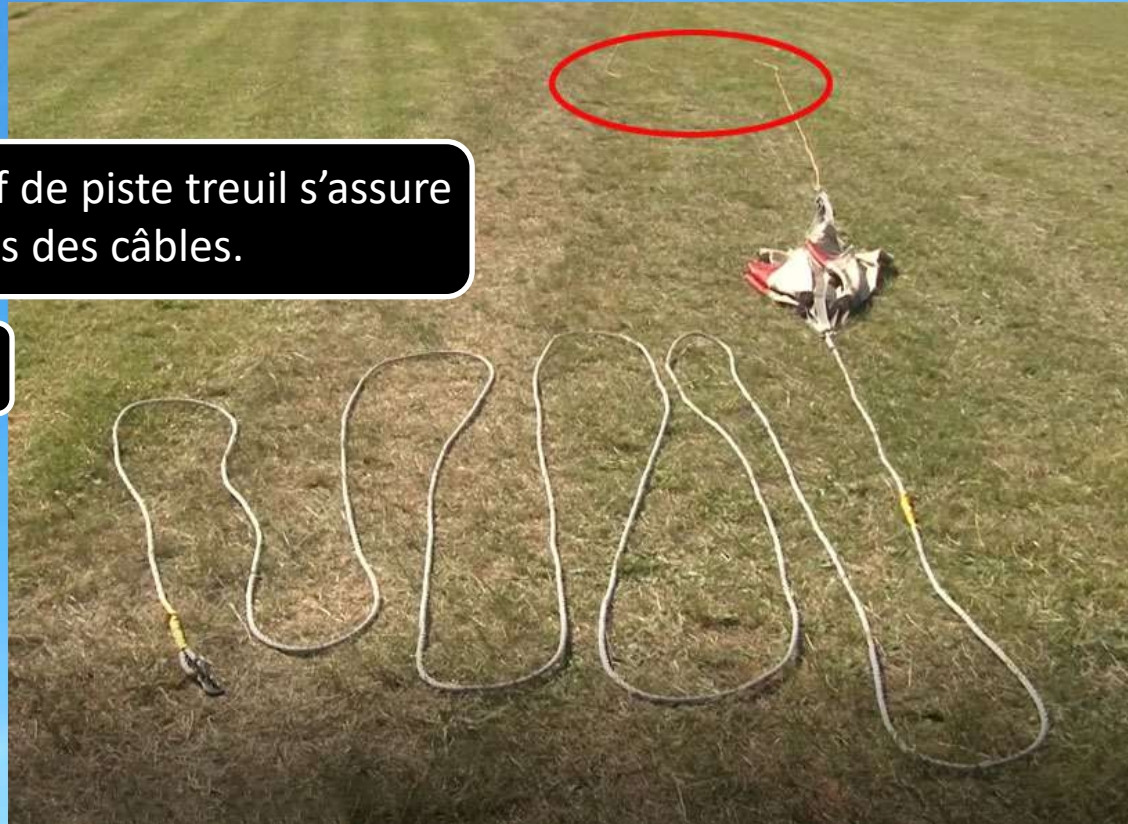
Dès que les câbles sont arrivés le chef de piste treuil s'assure que les parachutes sont bien détachés des câbles.

Si ce n'est pas le cas, il s'en occupe

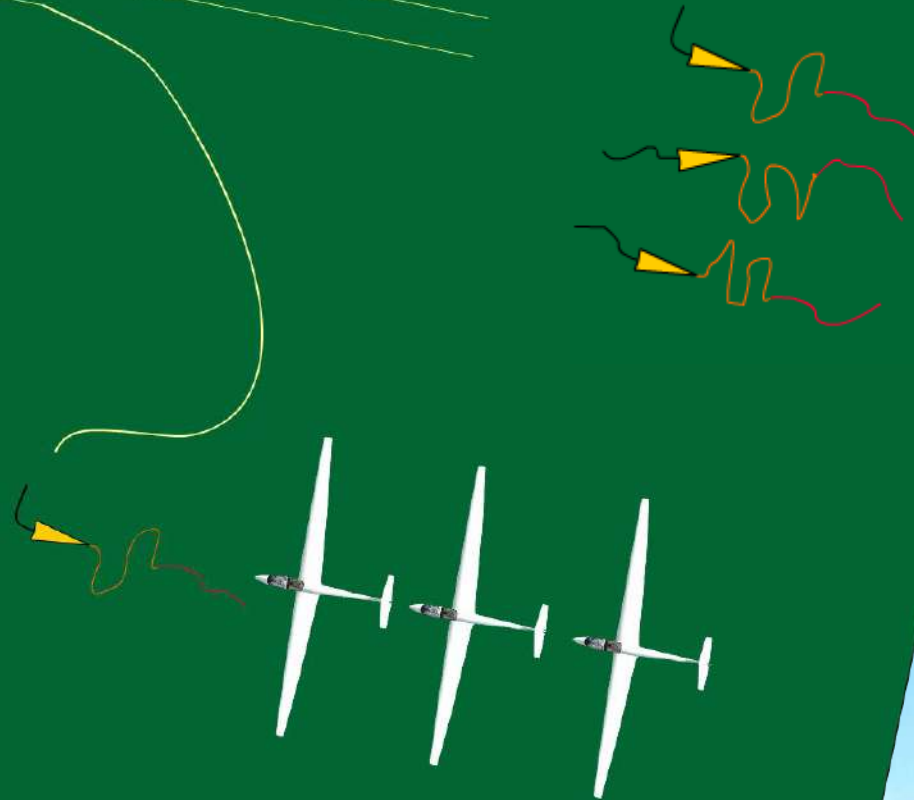
Le premier parachute est avancé  
**mais pas attaché !**

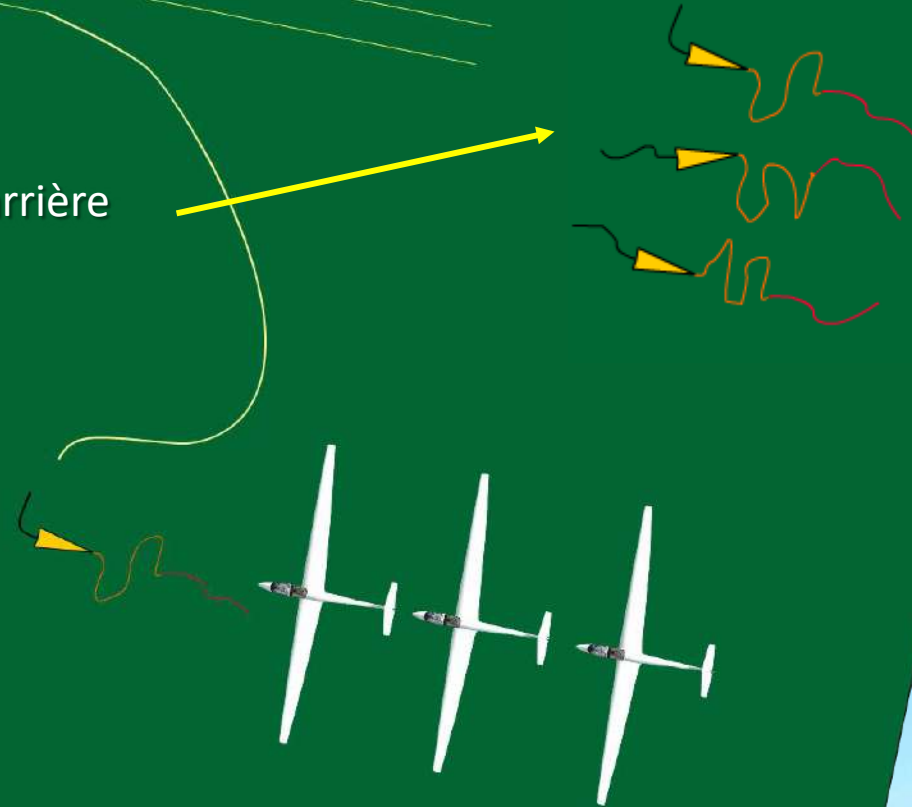
Les 3 autres parachutes sont placés en arrière  
du point de départ des planeurs

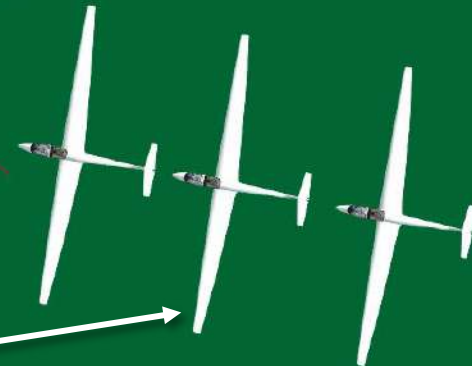
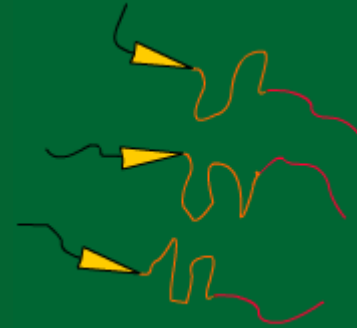
Comme la charge de travail est conséquente pour un départ, il est préférable d'être deux pour se relayer

L'assistant en charge du planeur au départ doit :

- Vérifier et préparer l'avançon, l'élingue et le parachute

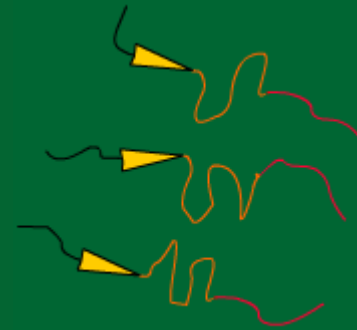
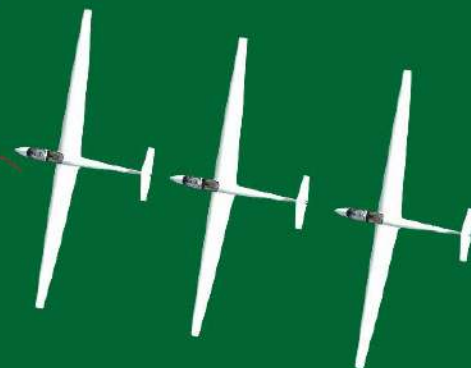
Elingue (9m)

Avançon (3m)

L'assistant en charge du planeur au départ doit :

- Vérifier et préparer l'avançon, l'élingue et le parachute
- Sélectionner le fusible et le présenter au CDB

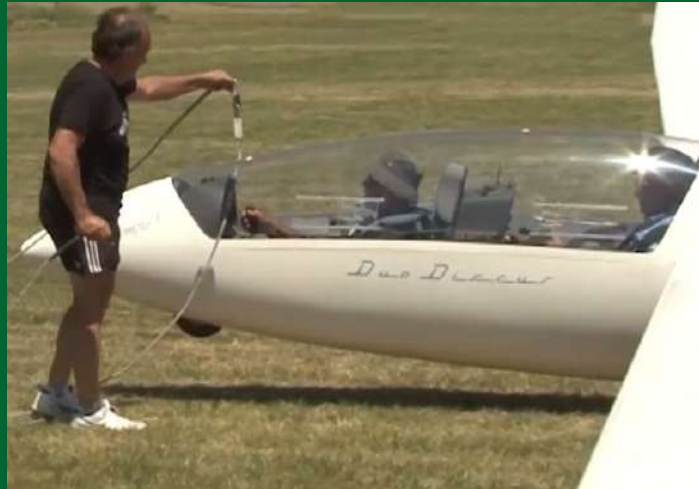
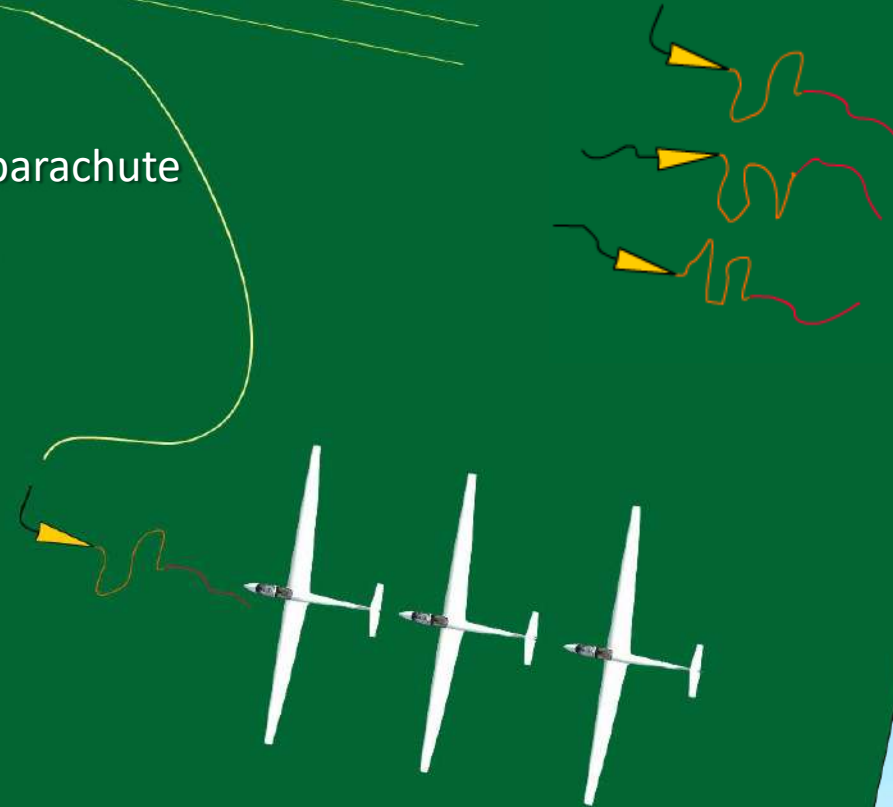
L'assistant en charge du planeur au départ doit :

- Vérifier et préparer l'avançon, l'élingue et le parachute
- Sélectionner le fusible et le présenter au CDB

Quand l'équipage est prêt :

- Faire l'essai du crochet (si 1<sup>er</sup> vol)
- Accrocher l'avançon

Avançon (3m)

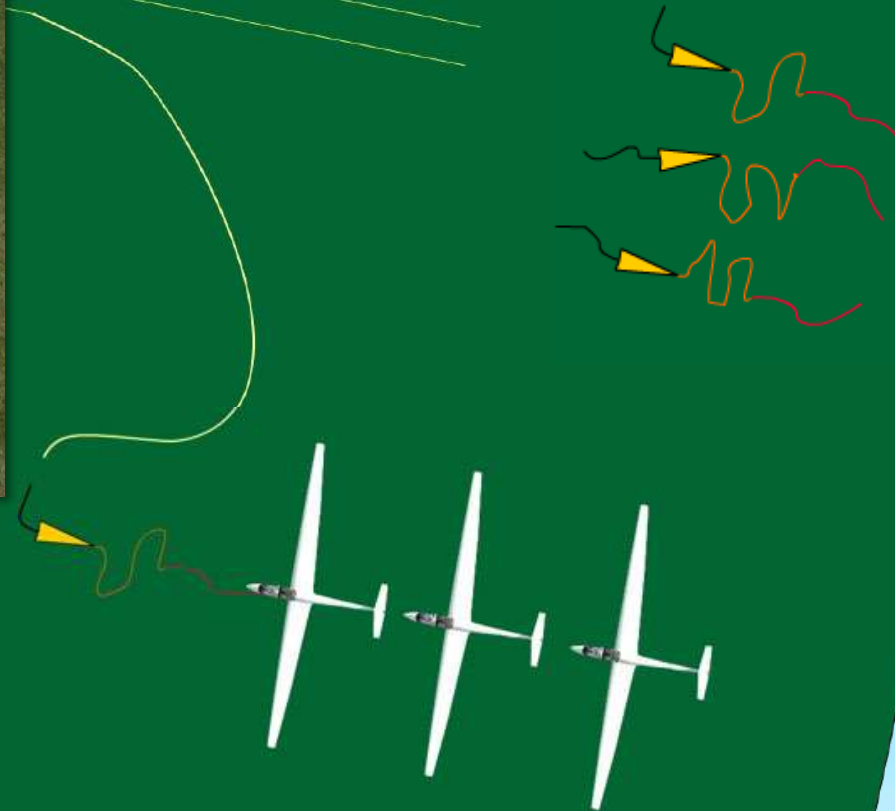
Aérofrens rentrés / Verrouillés  
Zones de cheval de bois dégagées  
Câble tendu

Puis il fait les vérifications prévues  
(sauf le câble tendu)

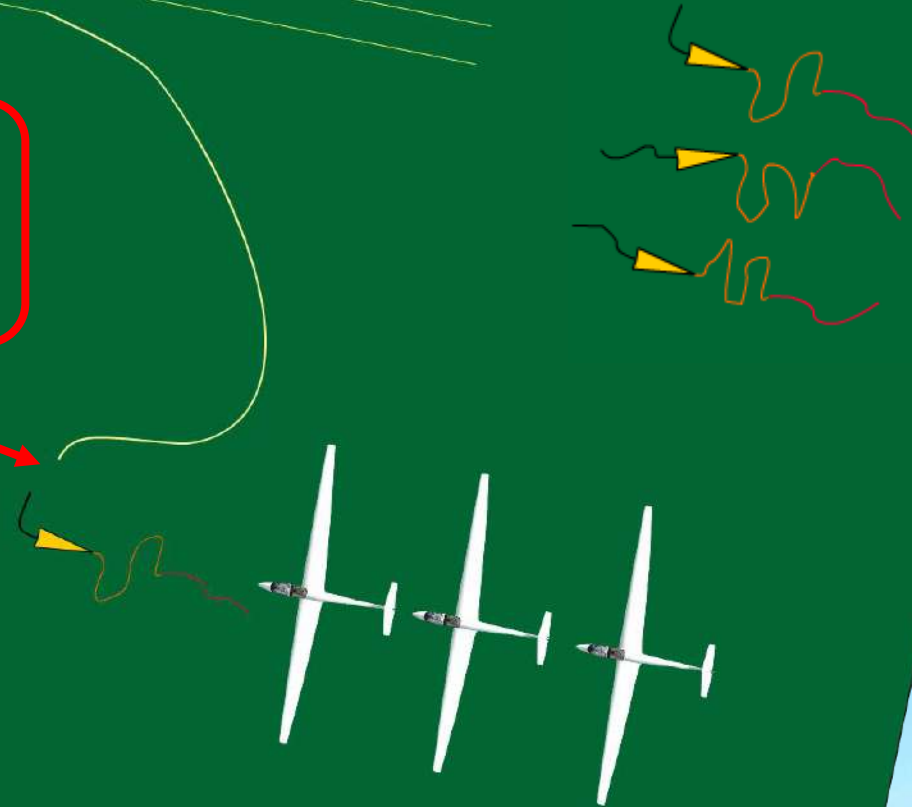
Seulement une fois que toutes les actions précédentes auront été effectuées il pourra accrocher le câble au parachute

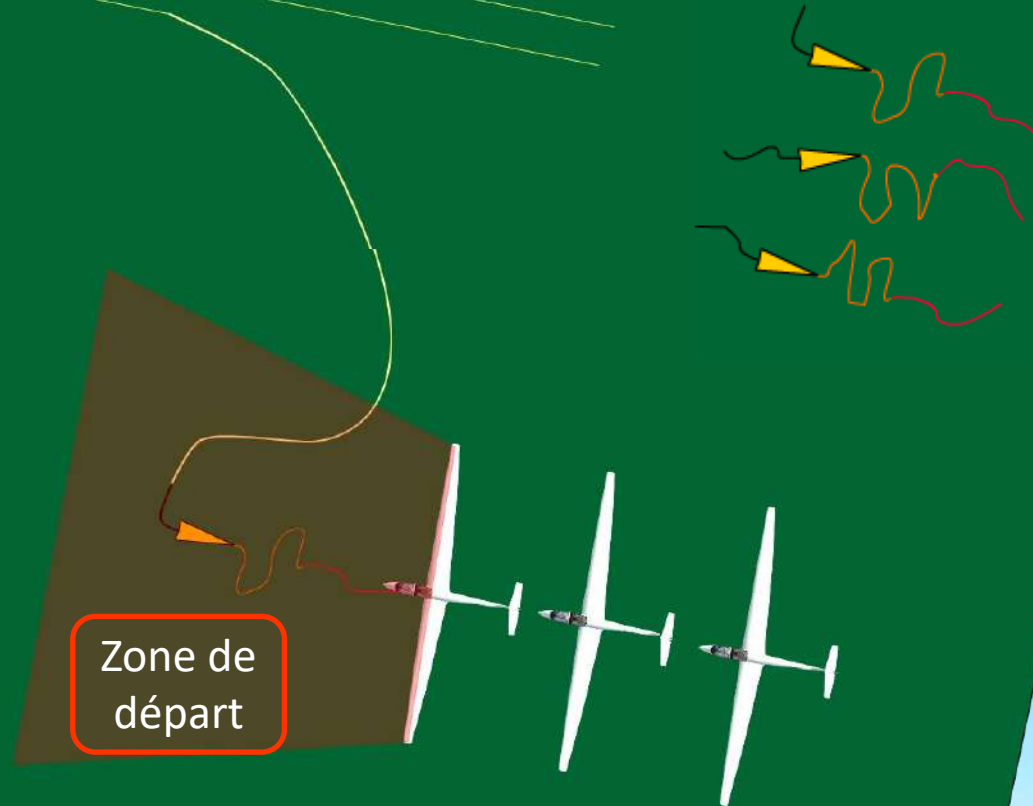
Dès que c'est fait, il dégage rapidement la zone de départ et il vient prendre l'aile du planeur

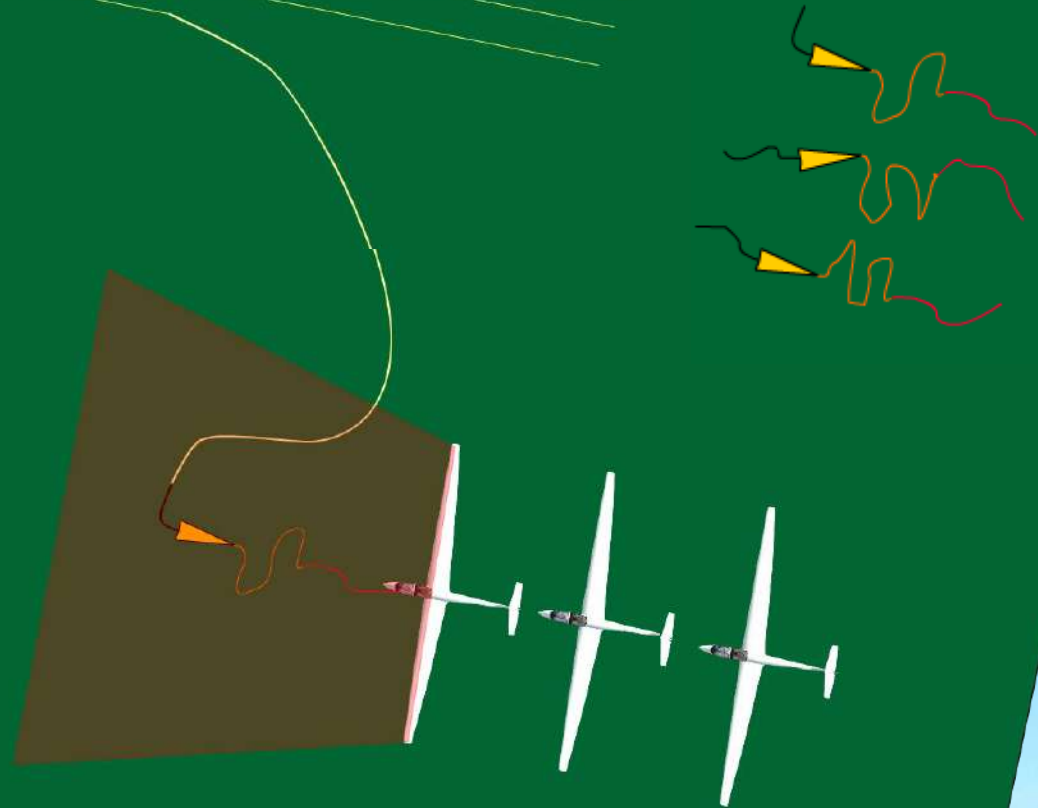
Quand le CDB lève son pouce,  
l'assistant planeur lève l'aile

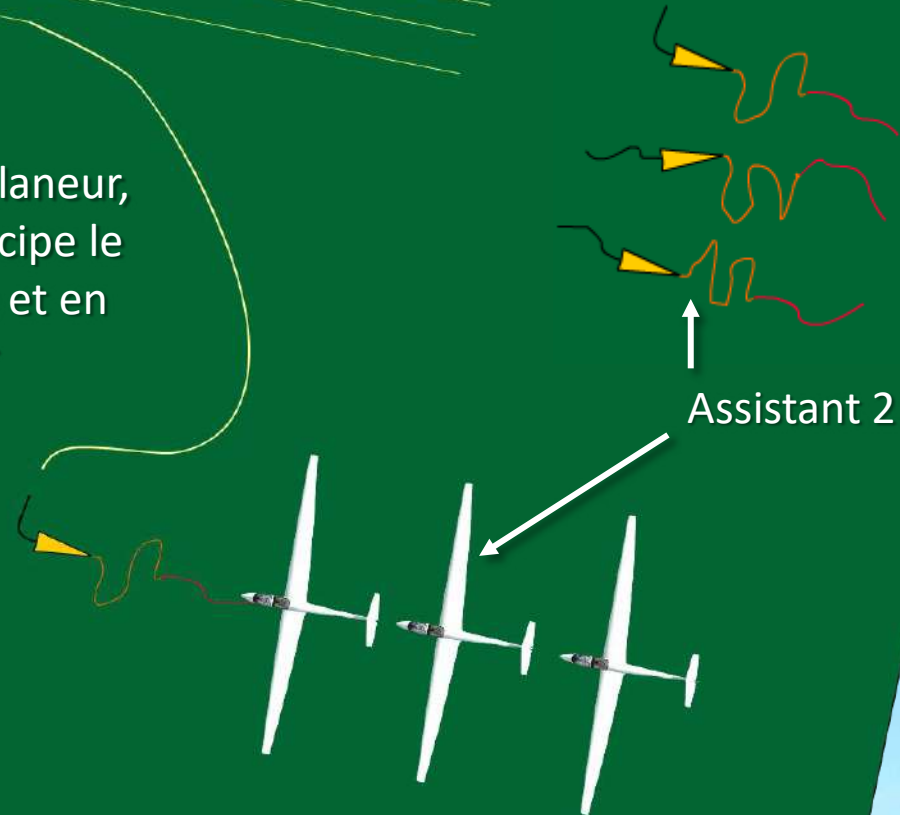
Pendant la procédure de départ du premier planeur,  
l'assistant de piste n°2 reste en arrière et anticipe le  
prochain départ en approchant le parachute et en  
aidant l'équipage suivant à se préparer

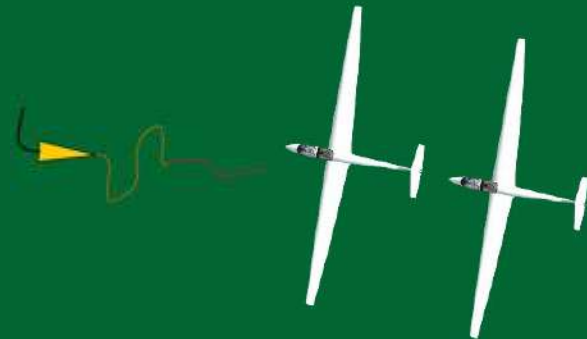
L'assistant de piste en charge du prochain départ  
ne touche pas au câble suivant  
tant que le treuil n'a pas annoncé « Fin de treuillée »

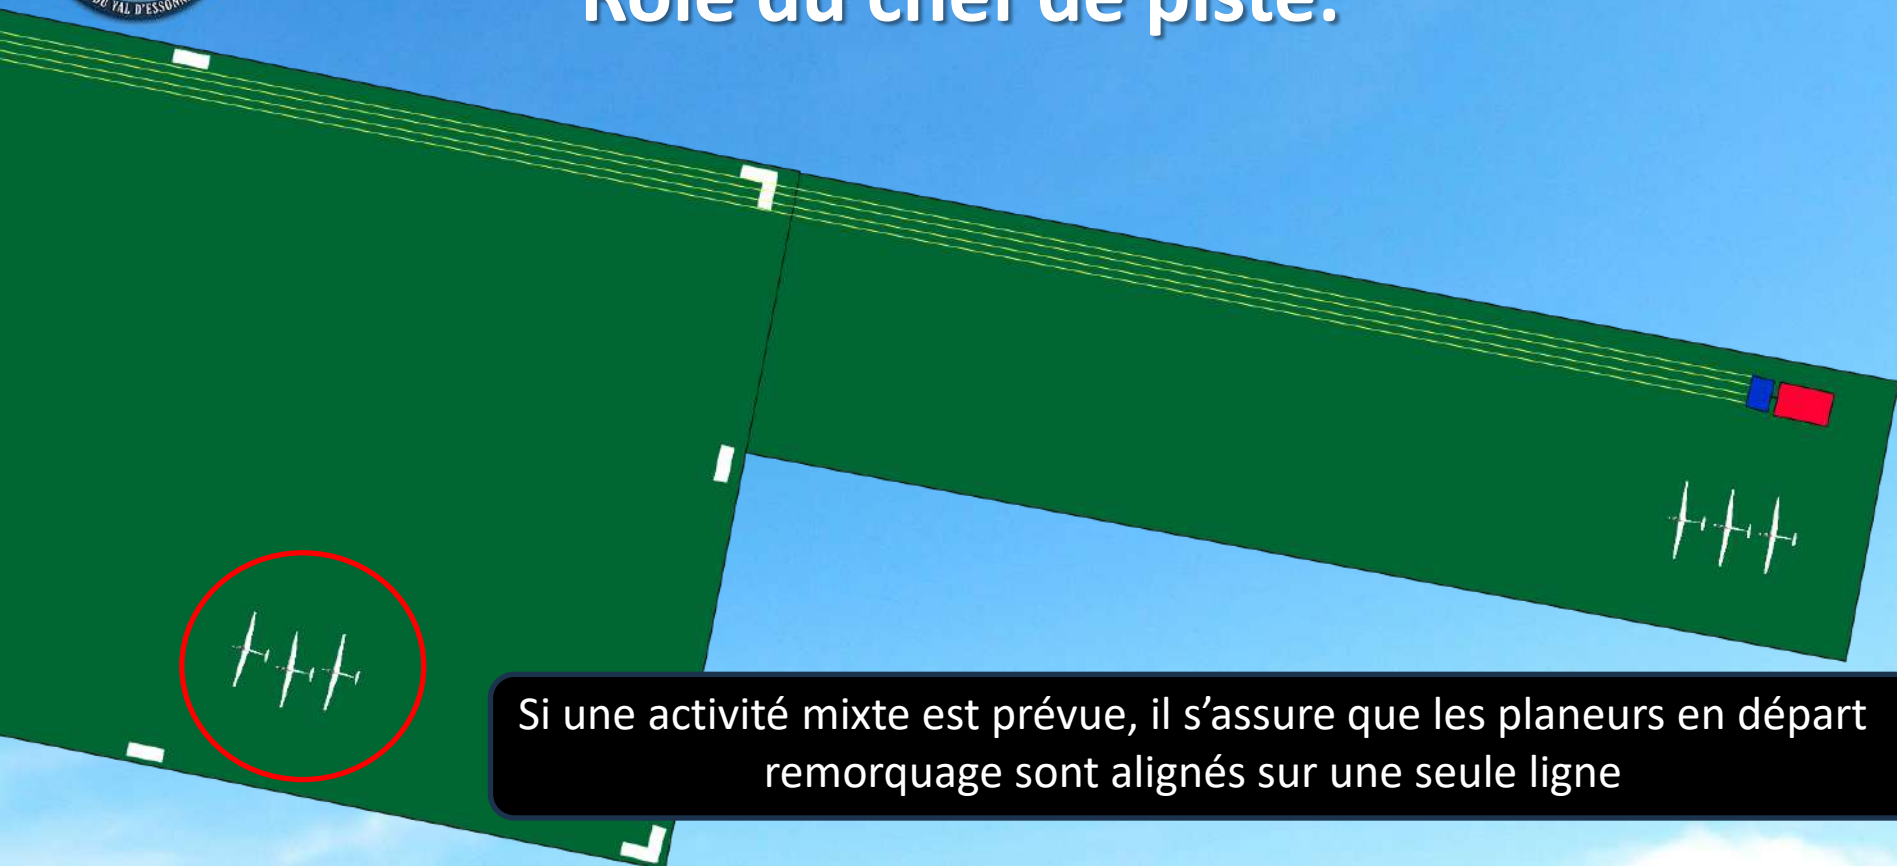
Si une activité mixte est prévue, il s'assure que les planeurs en départ remorquage sont alignés sur une seule ligne

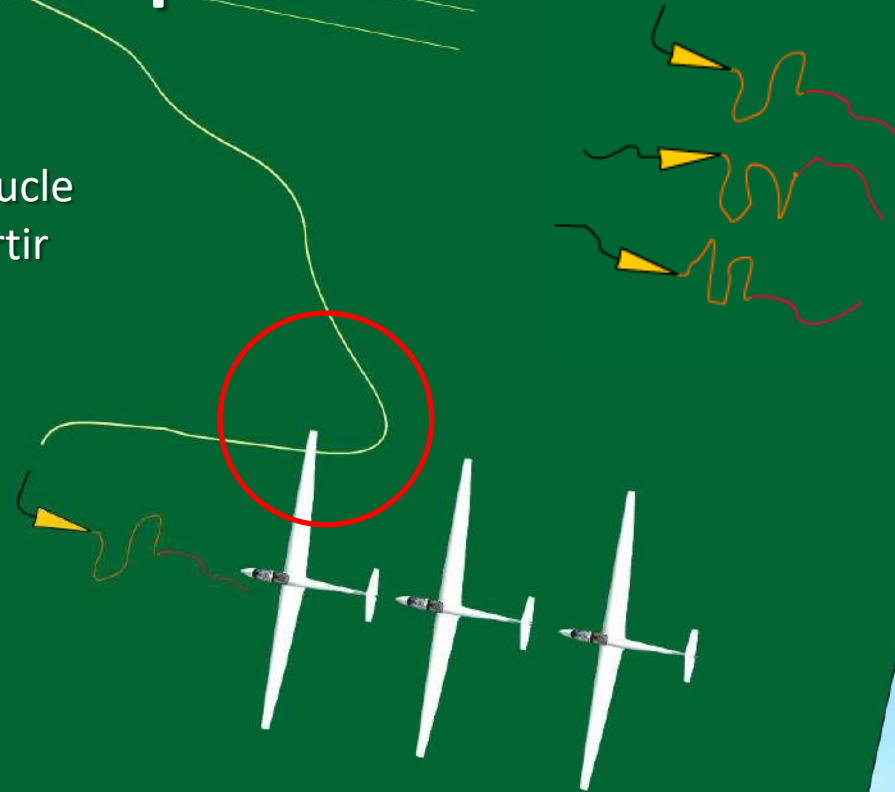
Il s'assure que le câble ne fait pas une boucle en arrière de l'aile du planeur qui va partir  
*(Rôle des assistants de piste)*

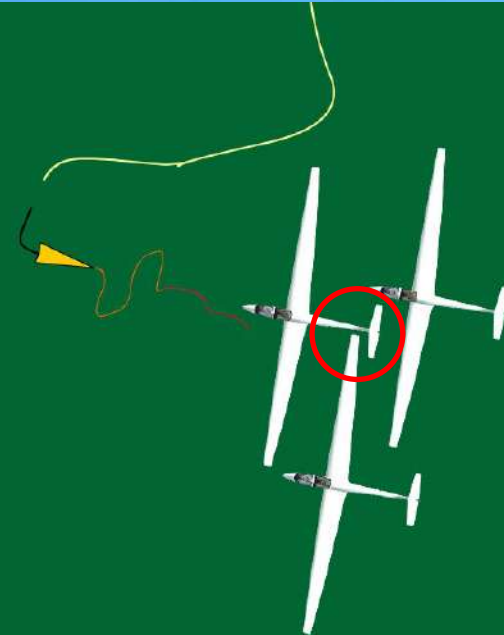
Vérifie que l'aile d'un éventuel planeur stocké en quinconce derrière le planeur au départ soit suffisamment dégagée

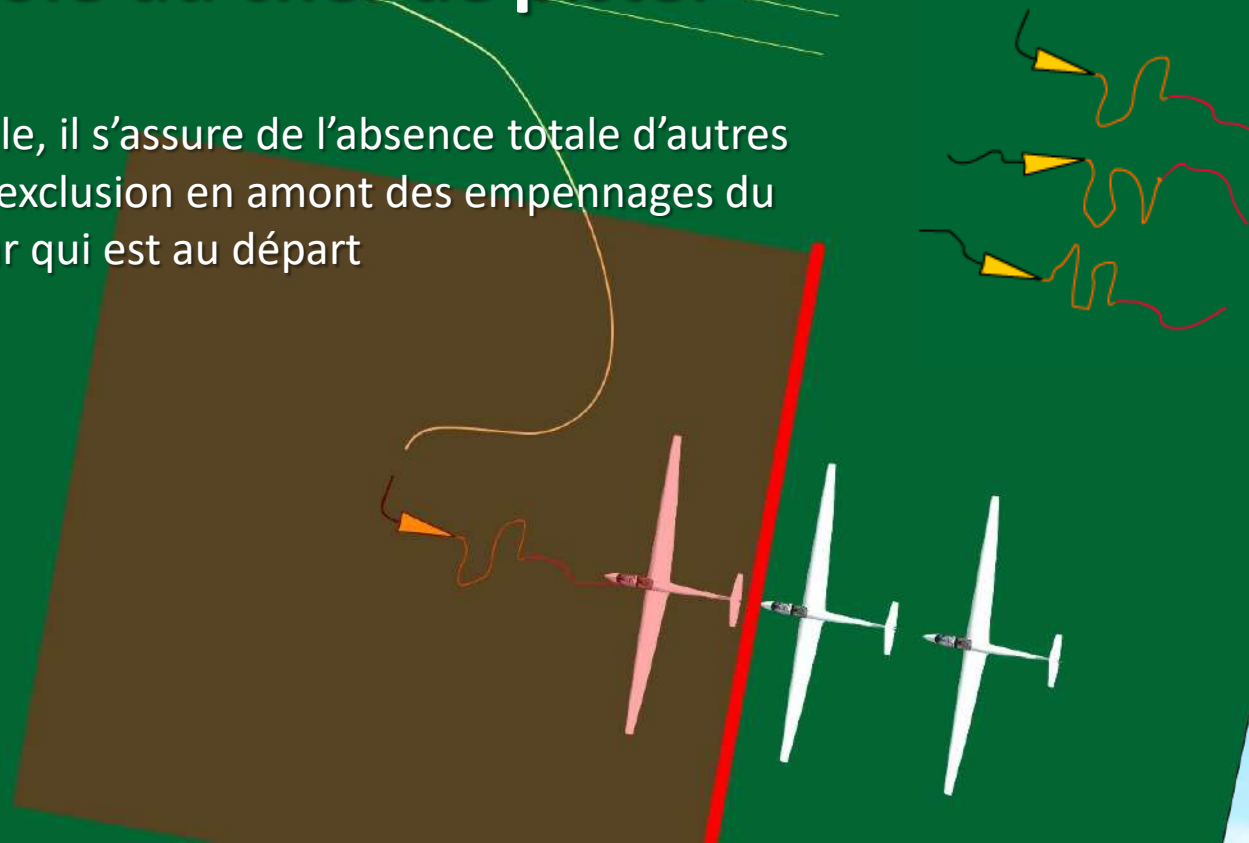
A part l'assistant qui tient l'aile, il s'assure de l'absence totale d'autres personnes dans une zone d'exclusion en amont des empennages du planeur qui est au départ

Il est lui-même bien sûr en retrait de cette zone !

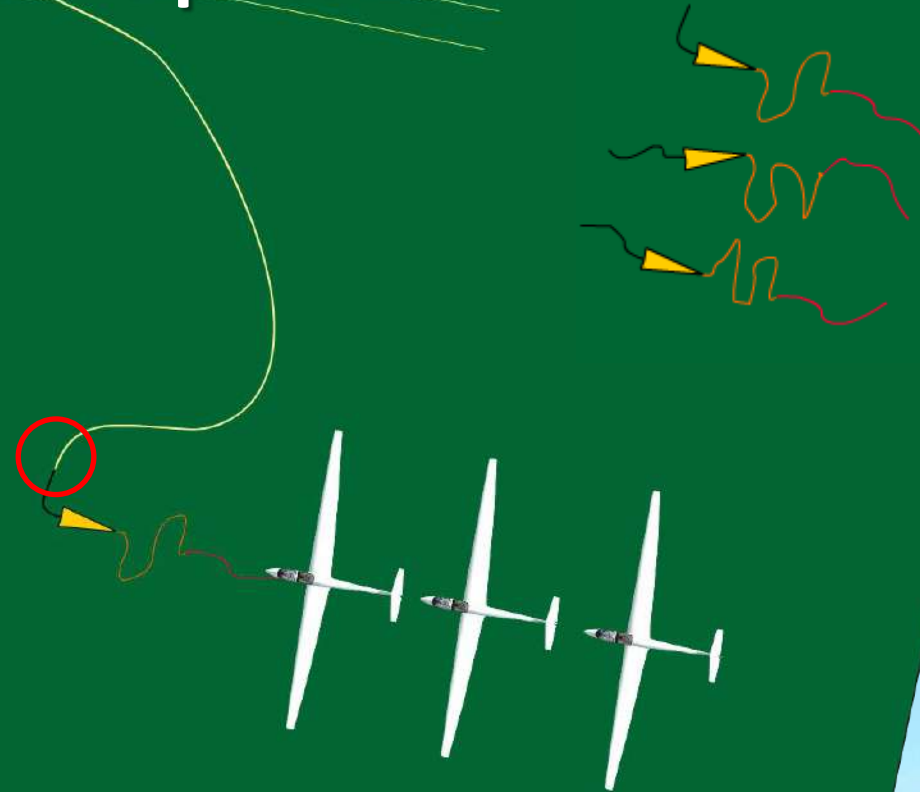
Il s'assure que le câble est bien attaché  
avant que l'aile du planeur ne soit levée  
*(Rôle des assistants de piste)*

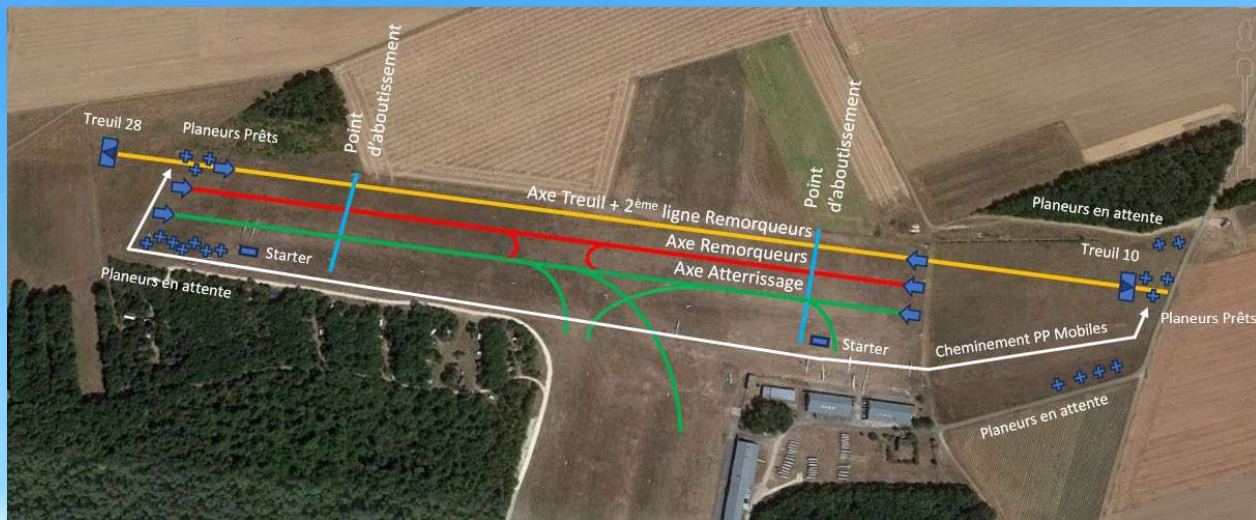
### Atterrissage en 10 :

**Atterrissage au sud de la piste et dégagement au sud (*ligne verte*)**

**S'il y a des planeurs sur les deux starter (Nord et Sud) l'axe de final est pris entre les deux.**

**Le point d'aboutissement est après les deux starters (*Fin du petit bois au Nord*)**

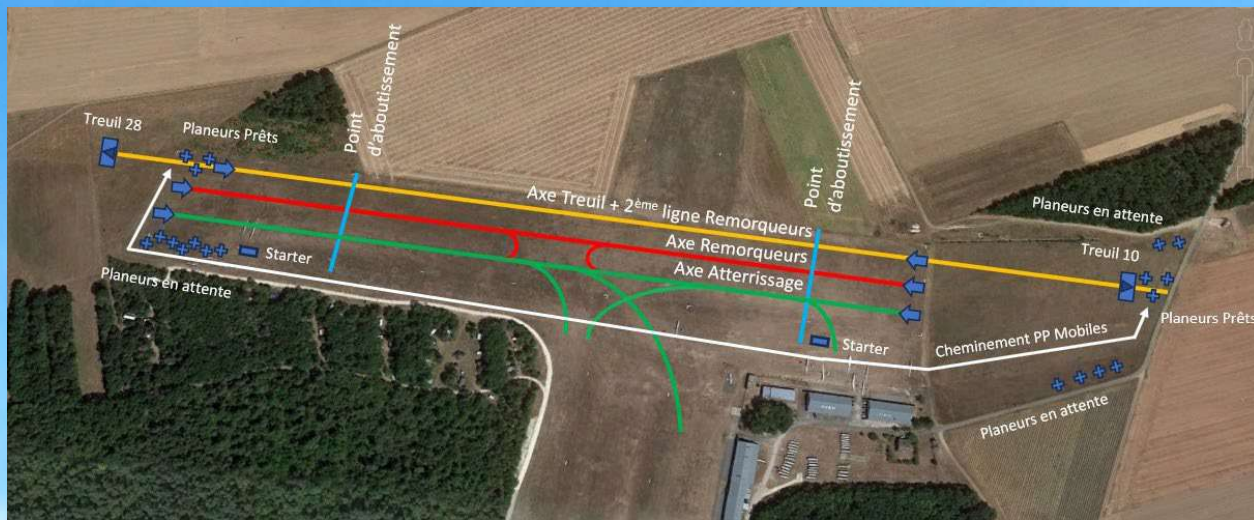
### Atterrissage en 28 :

**Atterrissage au sud de la piste et dégagement au sud (*ligne verte*)**

**S'il y a des planeurs sur les deux starter (Nord et Sud) l'axe de final est pris entre les deux.**

**Le point d'aboutissement est après les deux starters (*Après le premier planeur au départ*)**

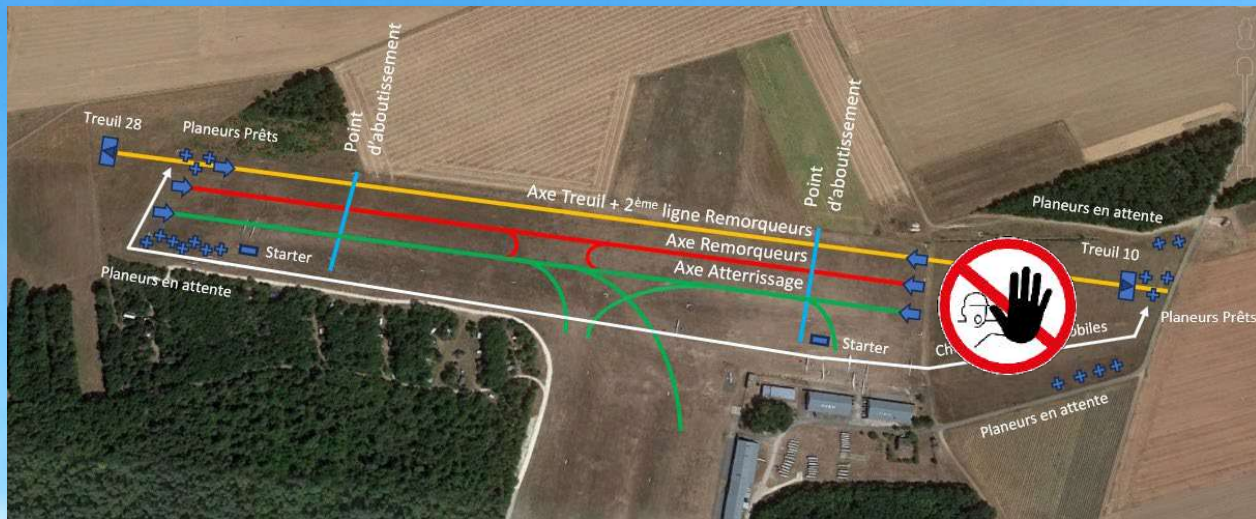
Atterrissage en 28 :

**Le couloir d'accélération n'est pas prévu pour l'atterrissage !**
